*Accident
survenu le 25 juillet 2000
au lieu-dit La Patte d'Oie
de Gonesse (95)
au Concorde
immatriculé F-BTSC
exploité par Air France*

RAPPORT
f-sc000725

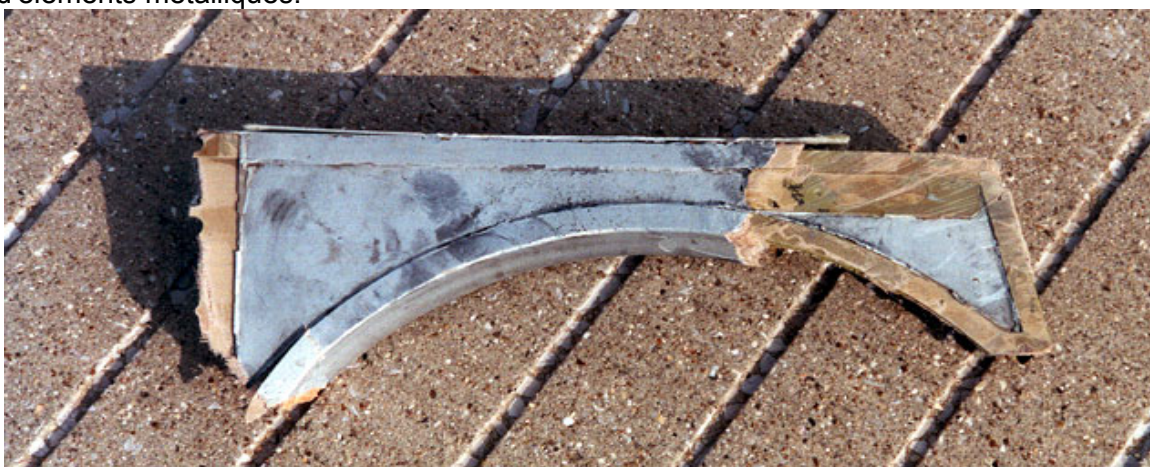
On trouve des éléments du déflecteur d'eau du train gauche entre les lignes de dalles 139 et 166, c'est-à-dire de 1 642 à 1 845 m de la limite physique de la piste 26 droite, plus précisément en 139, 149, 151, 157 et 166. Les éléments trouvés ne comportent pas d'éléments métalliques.

Figure 19 : Pièce située sur la ligne 157 : partie droite du déflecteur

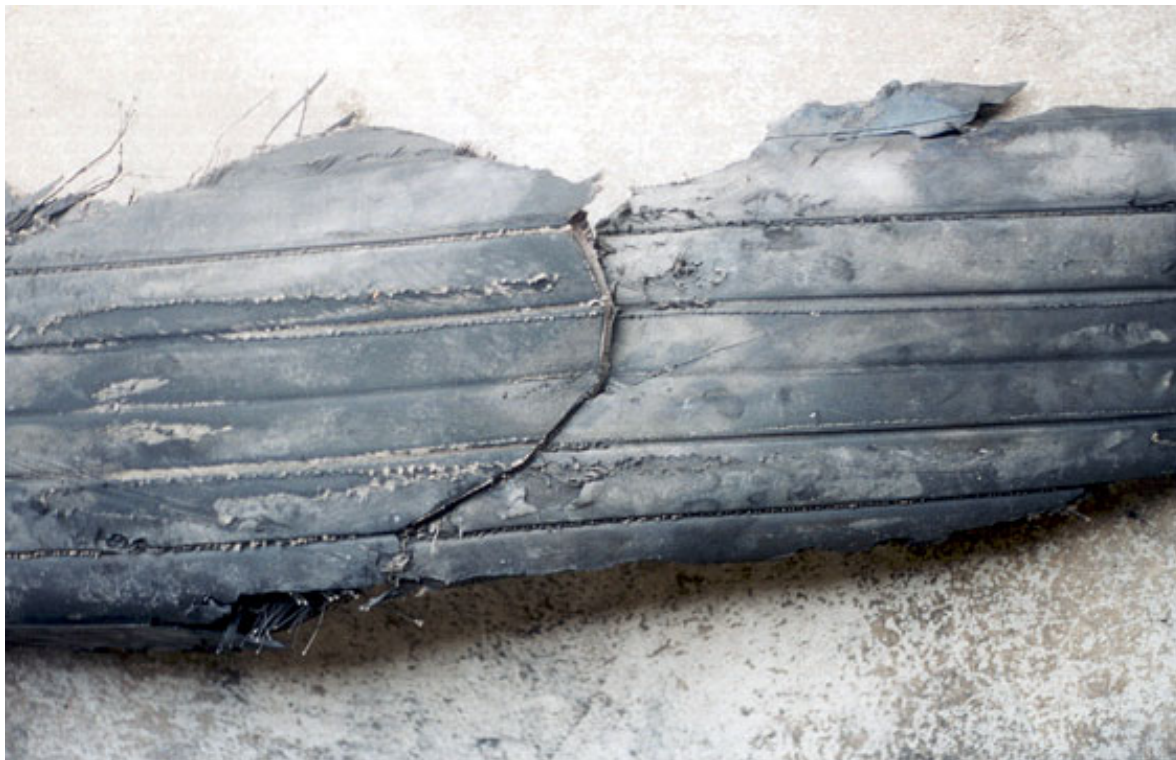
On trouve sur les lignes 146, 152, 166, 180, 186 et 187 des morceaux de pneu du Concorde. Les éléments situés en ligne 152 (un morceau de 100 x 33 cm d'environ 4,5 kg) et 180 correspondent à la même zone et s'emboîtent. Il apparaît à l'examen visuel une coupure transversale d'environ trente-deux centimètres.

Figure 20 : Élément de pneu en ligne 180 - Élément de pneu en ligne 152

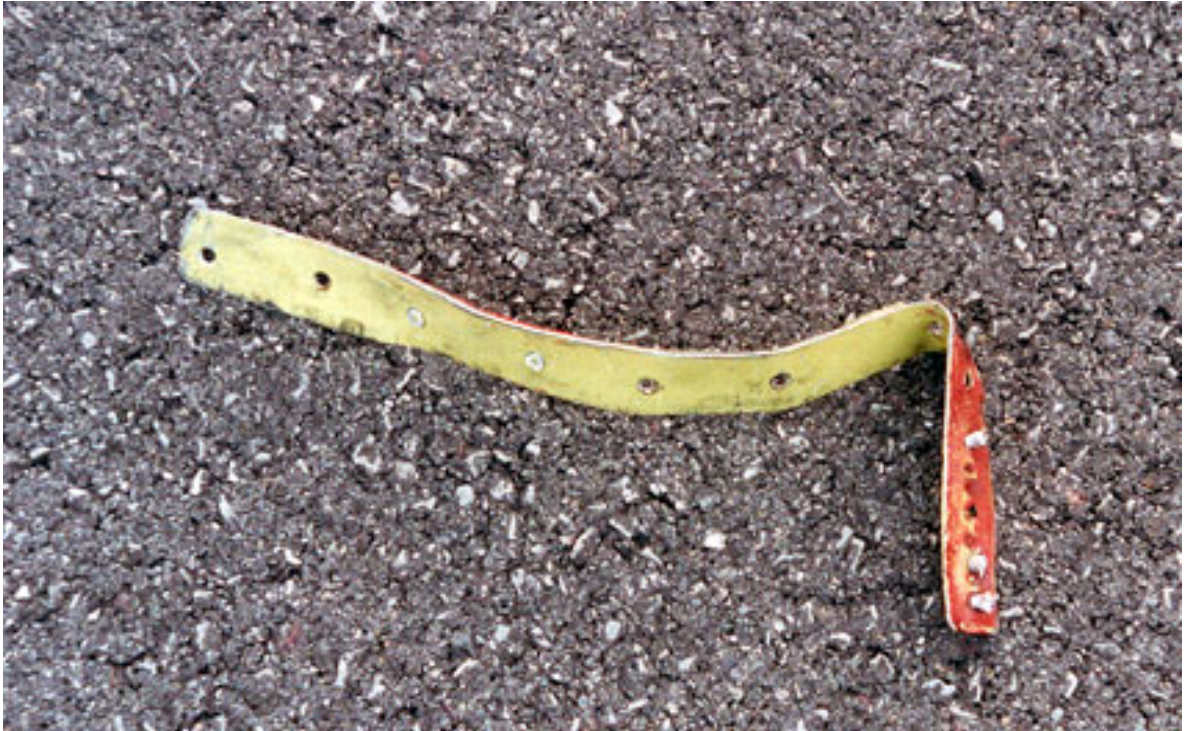
Cette pièce n'a pas été identifiée comme appartenant au Concorde.

Figure 21 : Pièce retrouvée en ligne 152

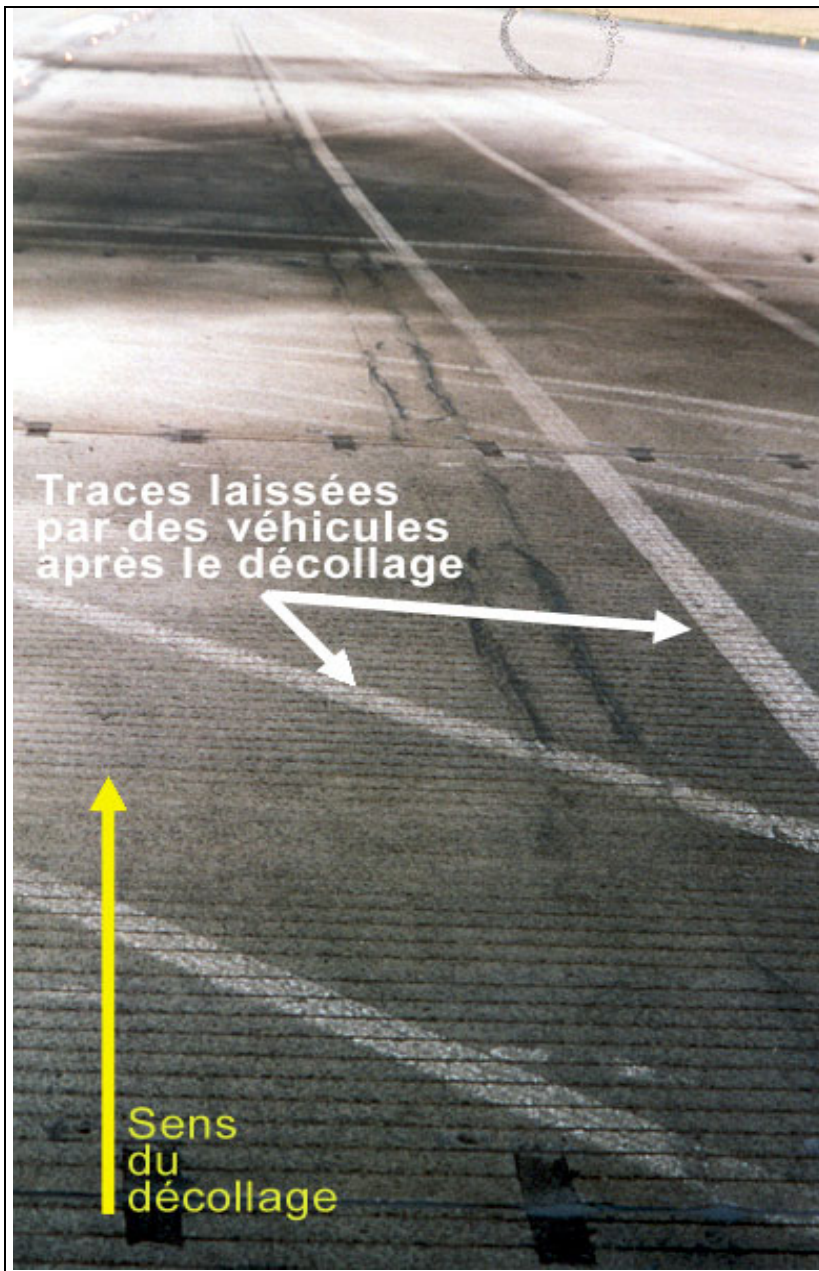
De la dalle 161 à la dalle 232, c'est-à-dire entre 1 807 et 2 340 m, on observe la trace d'un pneu dégonflé et dont la bande de roulement est incomplète.

Figure 24 : Traces de la roue n° 2 et de suie sur la piste

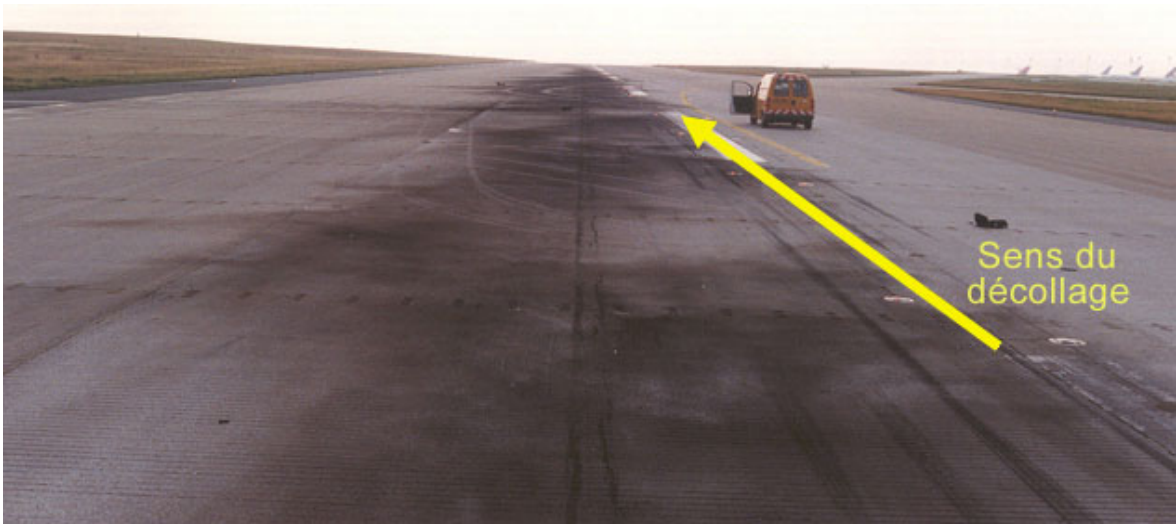
Une tache de 15 m x 15 m, identifiée comme étant probablement du kérosène, est relevée vers la ligne 163, à 1 820 m du seuil. Puis des traces de suie, produit d'une combustion incomplète de kérosène, apparaissent sur la piste à partir de 1 860 mètres de l'origine (ligne 168). Importantes et denses jusqu'à 2 300 mètres, elles sont ensuite moins denses et riches en carbone jusqu'à la bretelle S4, à 2 770 mètres. Les traces, de sept mètres de large en moyenne, sont d'abord centrées sur la marque laissée au sol par la roue abîmée puis se déportent vers la gauche.

Figure 26 : Trace de suie sur la piste

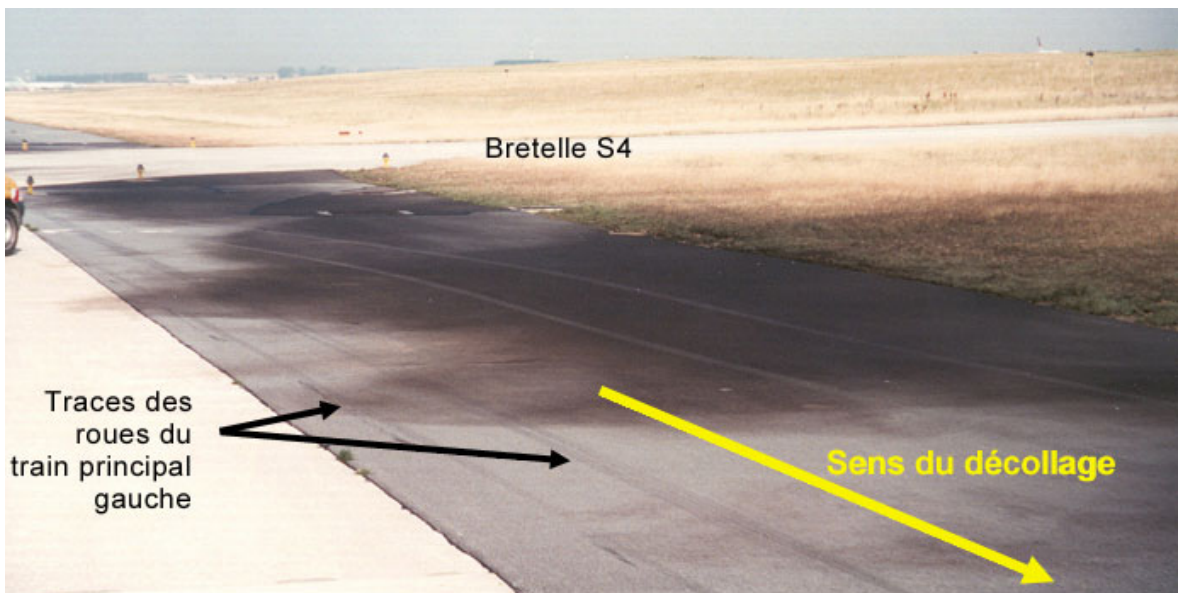
Après la bretelle S4 et jusqu'à la balise cassée, on observe une zone où la suie est de nouveau importante.

Figure 27 : Traces des roues du train principal gauche

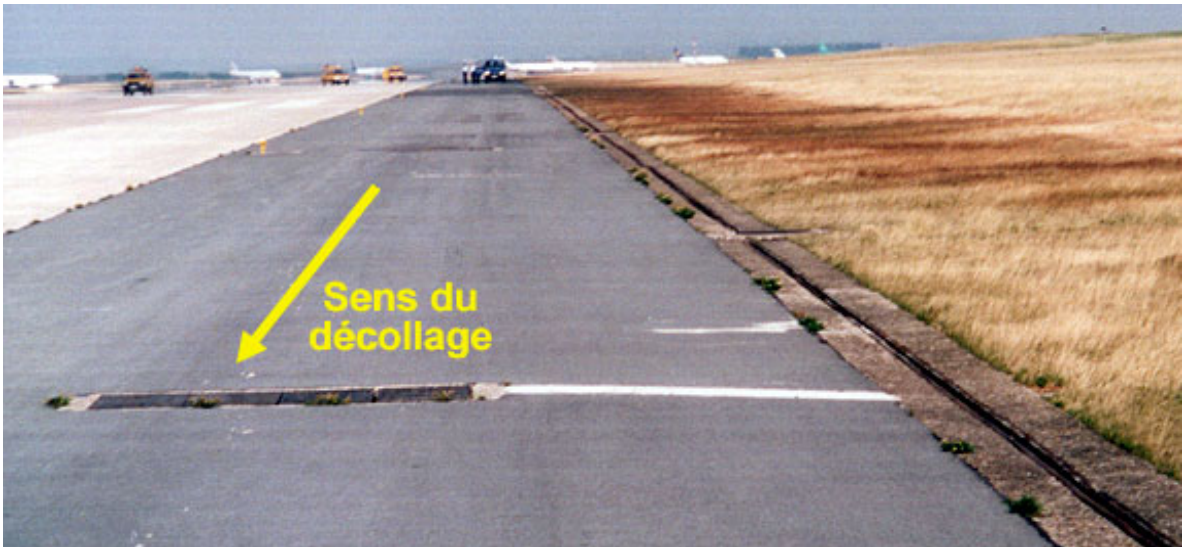
L'herbe a été brûlée en bordure de piste entre 2 902 et 3 165 mètres. Cette zone, également riche en suie, indique la présence d'une flamme de grande dimension une fois l'avion en vol.

Figure 28 : Herbe brûlée en bordure de piste

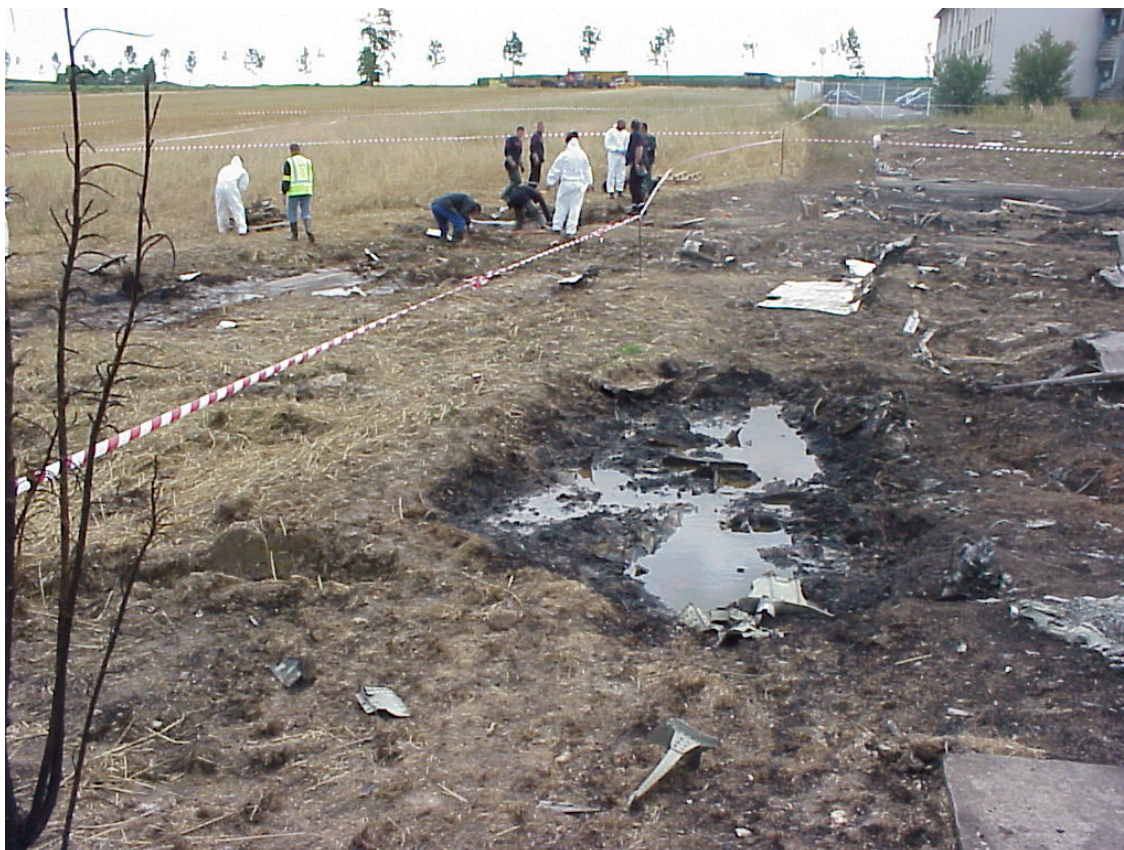
Des traces d'impact se trouvent au nord du site à l'intersection des zones A et B. D'ouest en est, on trouve une rangée d'arbres d'environ trois mètres de haut puis un cratère au fond duquel se trouve le réservoir central arrière 11. Des morceaux d'entrée d'air sont trouvés à demi-enterrés en A3 et des traces d'impact sont visibles en A3 et en CB2-Nord. La roue n° 6 est enfoncée dans le sol.

Figure 32 : Traces d'impact

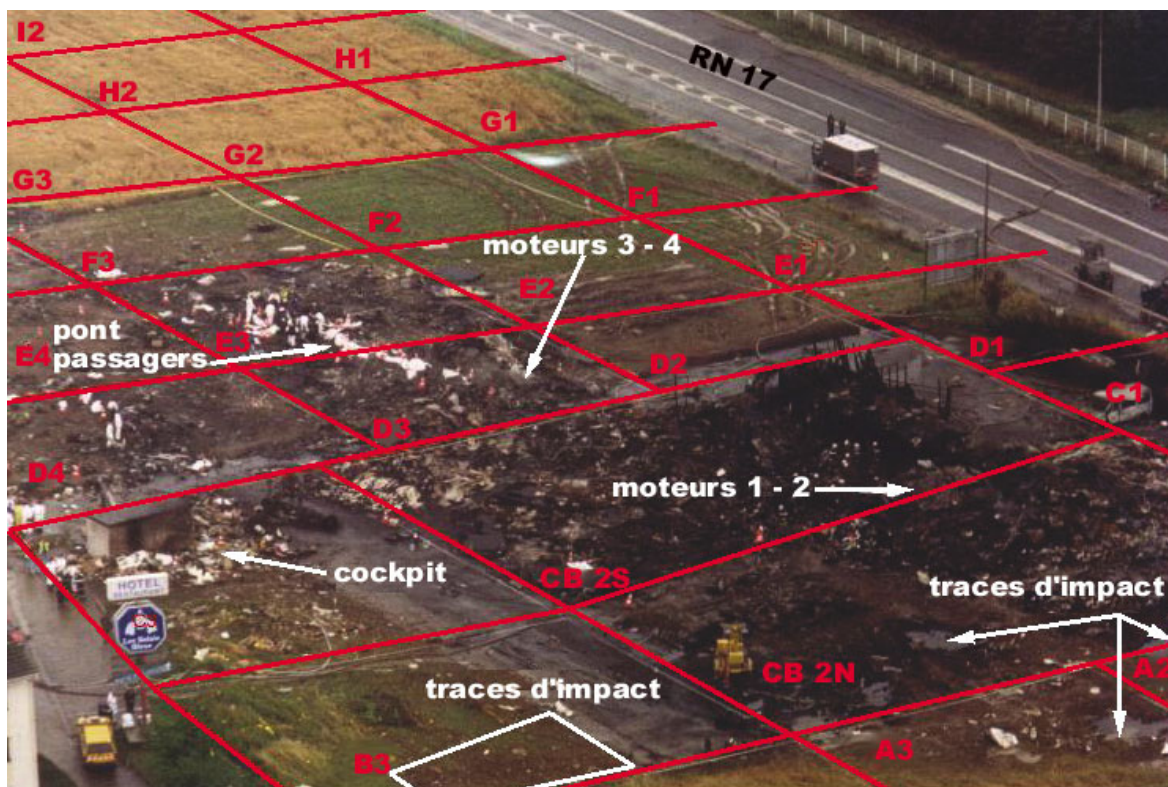
En CB2-Sud se trouve le fût de train principal gauche encore lié à sa contrefiche latérale. L'examen du mécanisme à griffe de verrouillage de cette contrefiche montre que le train était sorti verrouillé au moment de l'impact.

Figure 33 : Vue aérienne avec position des principaux éléments

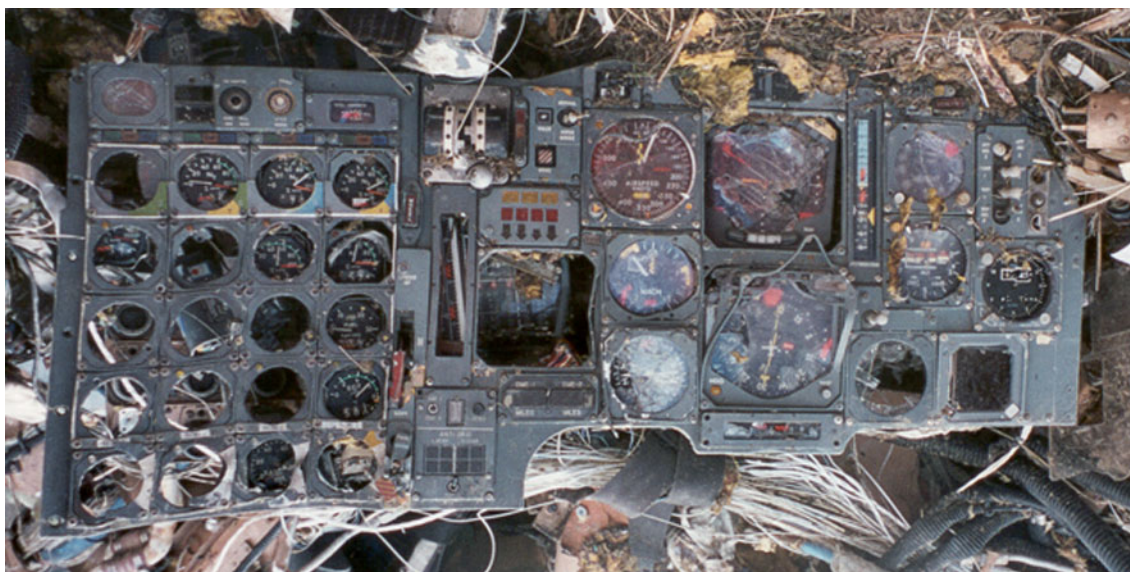
- le sélecteur Visor/Nose est sur la position « down »
- le sélecteur de train est entre les positions « down » et « neutre »
- sur l'indicateur de position de gouvernes (endommagé au choc), les index pour la direction sont à 20° gauche pour la gouverne supérieure et 12° droite pour l'inférieure en code G (Green). Les index des élevons sont sur code M (Mécanique) et ne sont pas exploitables
- la vitesse indiquée est sur 99 kt, STBY et drapeau, le bug V2 est à 230 kt
- le HSI est au cap 105°, l'ADI au cap 30°, avec inclinaison à gauche et 32° à piquer, la Vz est de - 1 800 ft/min, l'altimètre indique - 240 pieds, STBY et drapeau, le radioaltimètre est illisible, le VOR1 indique 028°, le VOR2 indique 038°
- l'interrupteur FD est sur 2
- le sélecteur attitude est sur ATT INS3, le comparateur sur COMP2, la déviation sur DEV2, la navigation sur NAV INS2
- la montre marque 14 h 45 UTC

Figure 34 : Vue globale planche de bord

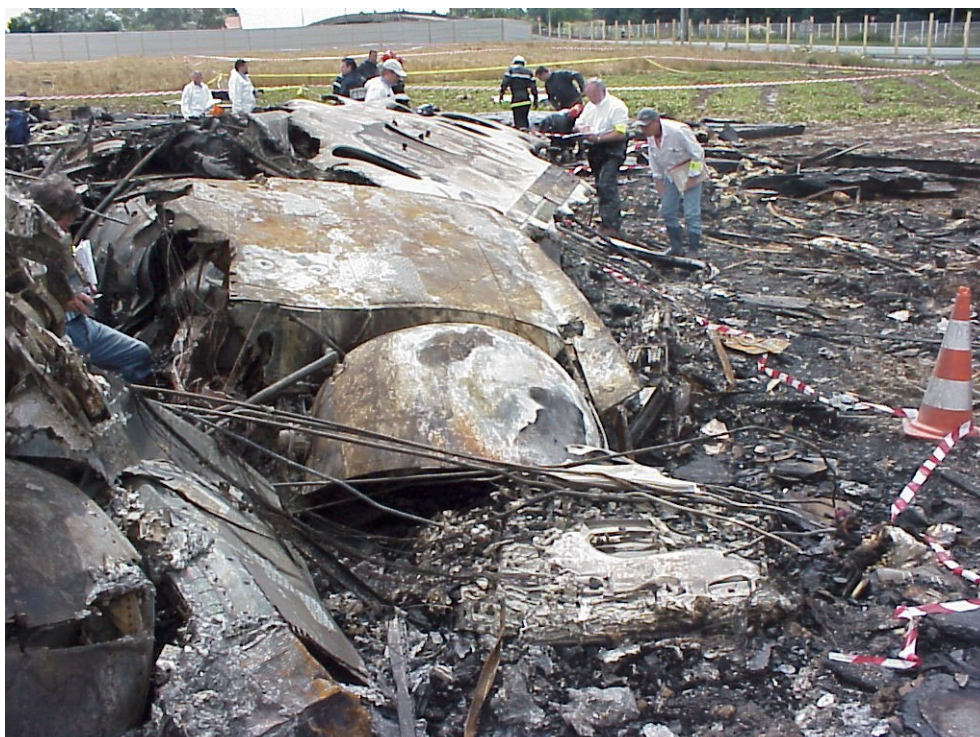
Les tuyères secondaires supérieures sont encore présentes sur les moteurs 1, 2, 4 et sont séparées de la structure de la tuyère sur le moteur 3. Les tuyères secondaires inférieures sont séparées de la structure et trois d'entre elles sont retrouvées intactes. Les vérins supérieurs des moteurs 2 et 4 sont attachés à la structure et aux tuyères. Les vérins inférieurs ont été retrouvés sur le site à l'exception d'un vérin du moteur 3.

Figure 35 : Vue générale de la tuyère secondaire supérieure du moteur 4

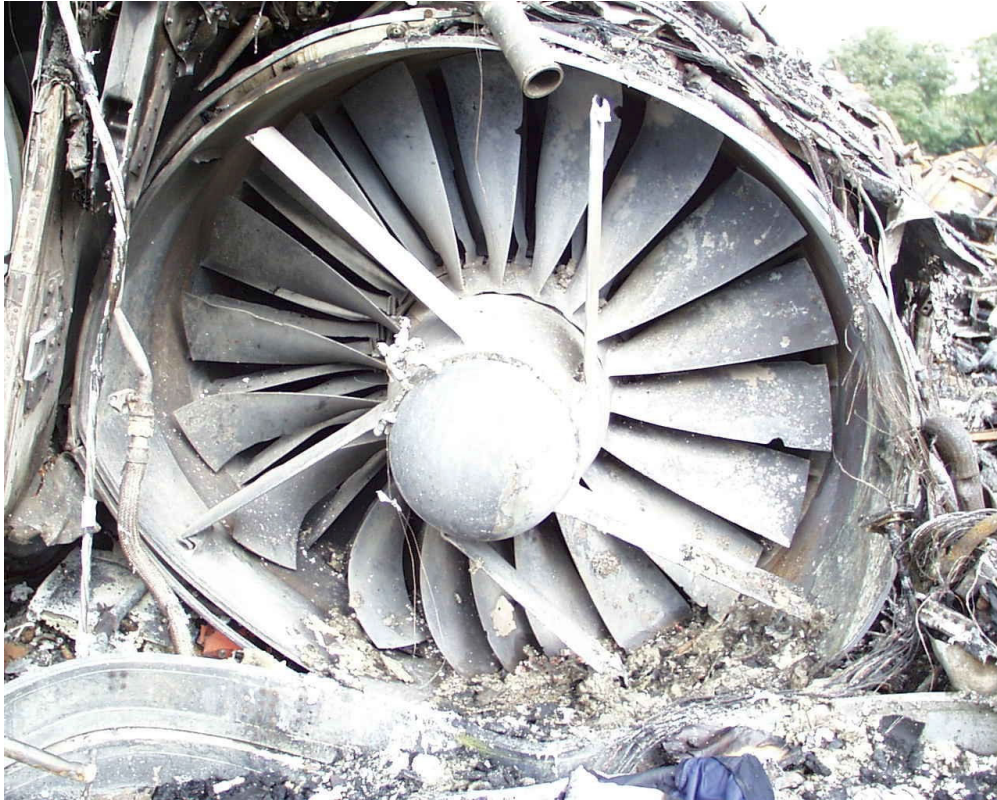
Le moteur 2 paraît avoir eu un N1 négligeable avant l'impact. Le rotor du compresseur BP du moteur 1 a apparemment fait moins d'un quart de tour après l'impact avant d'être arrêté par l'écrasement du carter.

Figure 37 : Compresseur BP du moteur 1

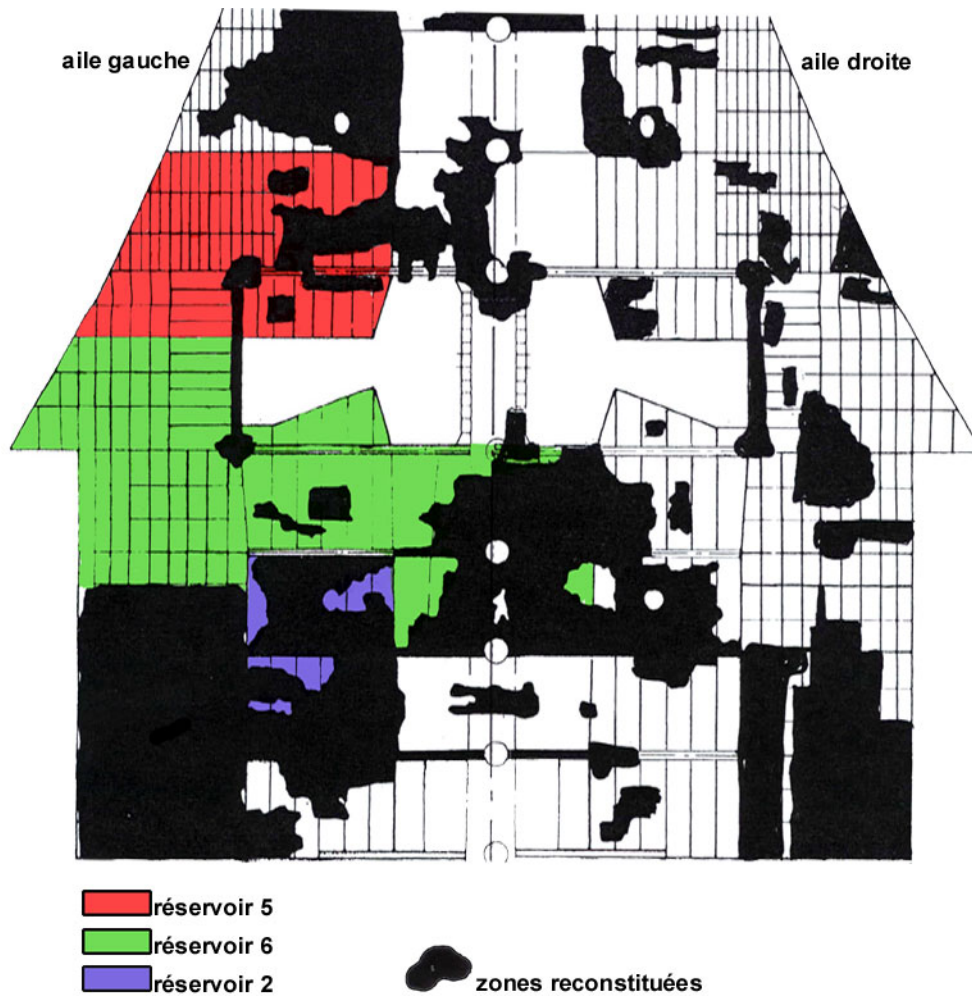
Il n'a pas été possible de reconstituer les surfaces situées à proximité des baies de train ainsi que l'essentiel de l'aile droite. Une pièce fondue présente ce qui ressemble à de petites perforations.

Figure 39 : Reconstitution informatisée de l'extrados

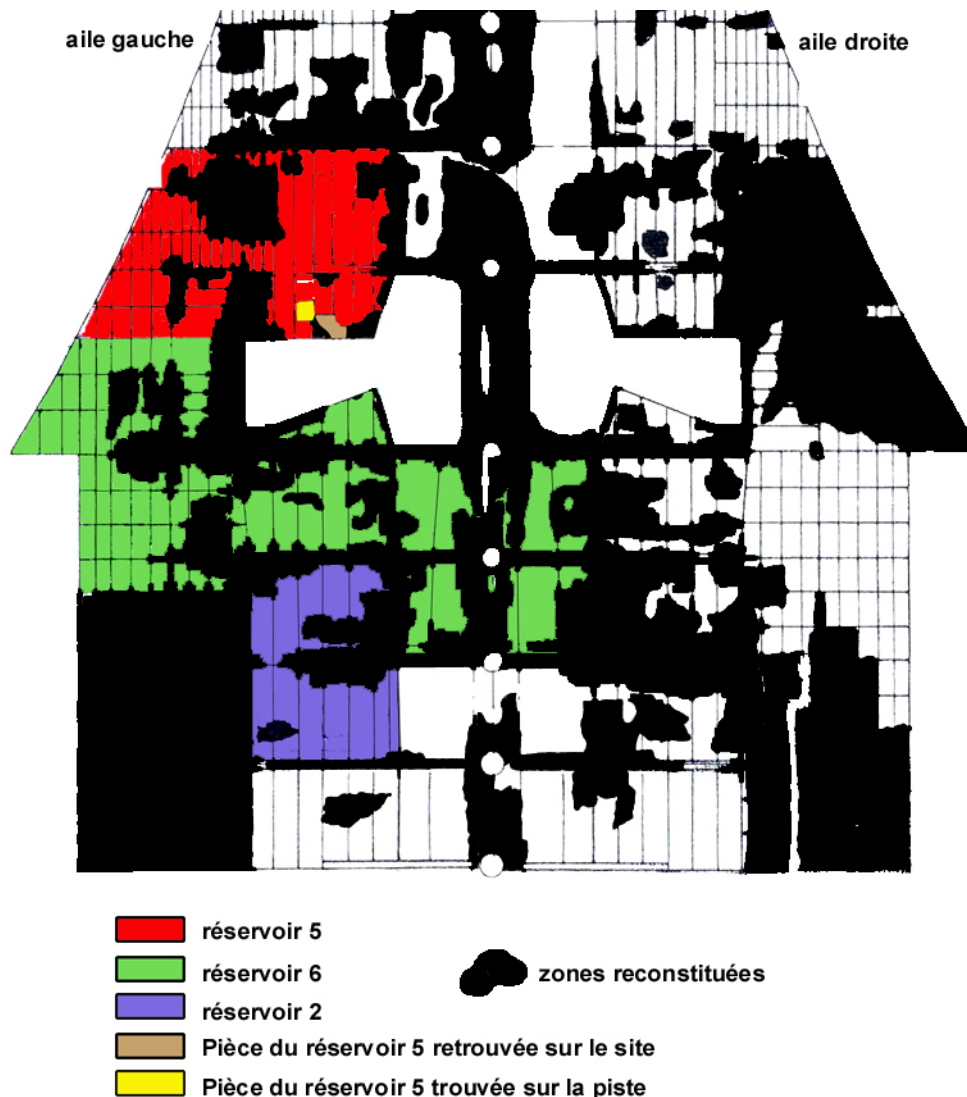
Presque rien n'a été récupéré du réservoir 5. Seuls une partie du contour de la baie de train et deux emplacements de sonde sont encore visibles à proximité de l'emplacement du morceau retrouvé sur la piste. Ces pièces ne présentent pas de marques de perforation ou d'impact, sauf pour l'une d'entre elles.

Figure 40 : Reconstitution informatisée de l'intrados

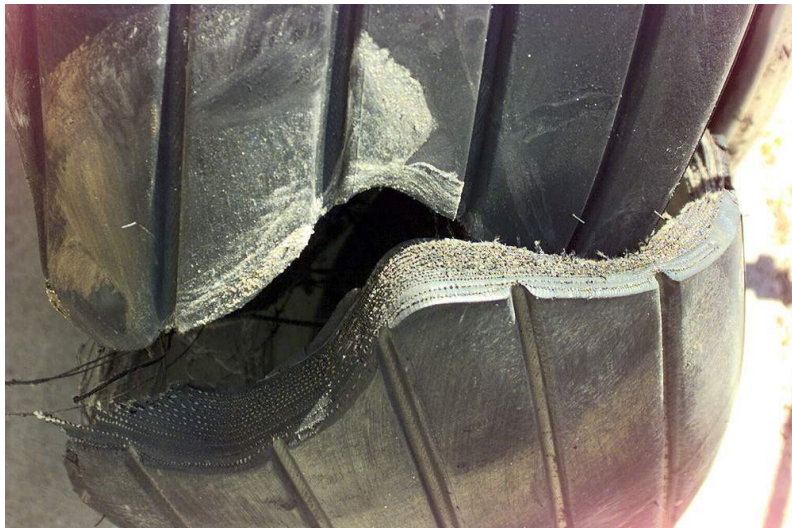
Figure 49 : Coupure du pneumatique

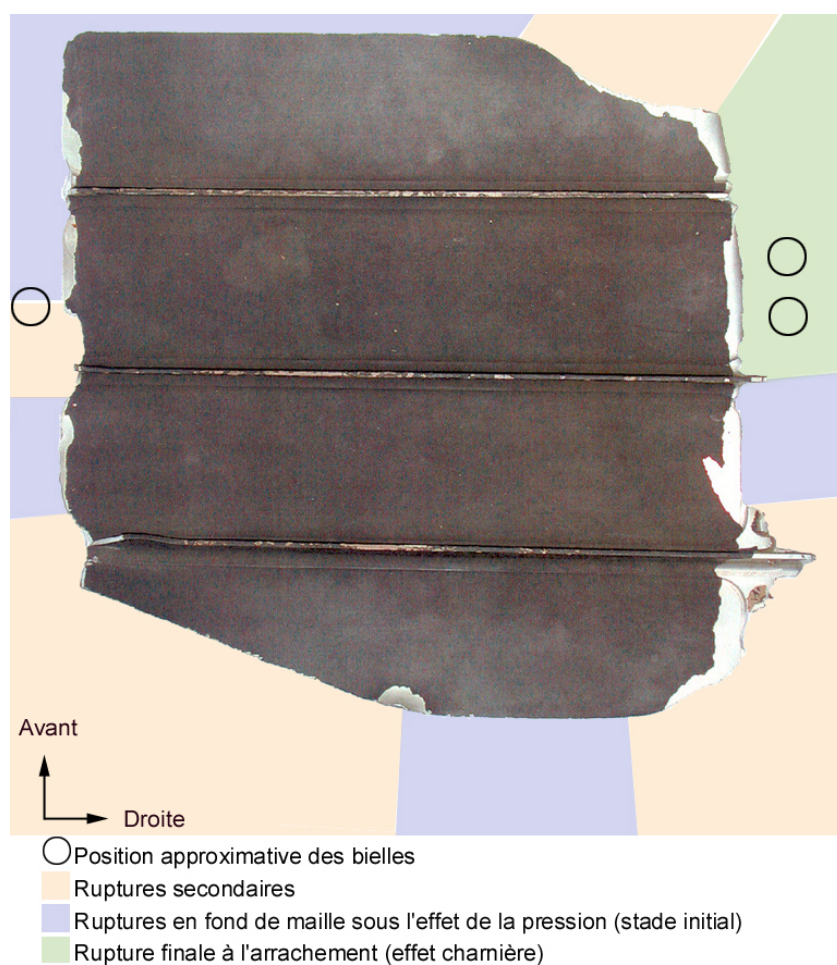
Figure 56 : Séquence de rupture de la pièce du réservoir 5

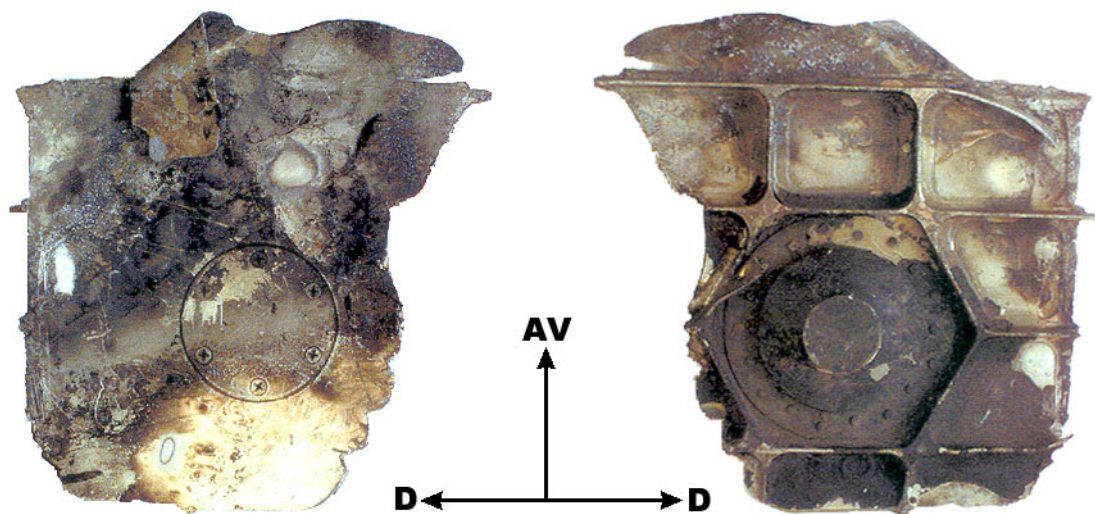
Figure 57 : Pièce du réservoir 5 retrouvée sur le site

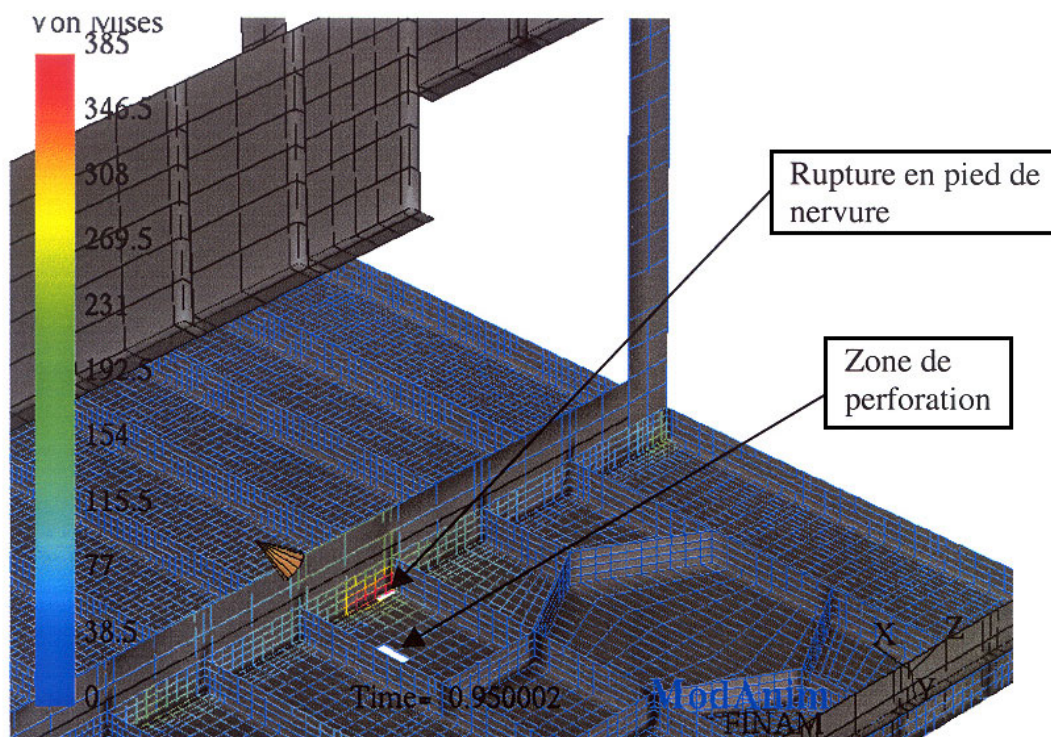
Figure 61 : Localisation des zones de rupture sur la peau intrados

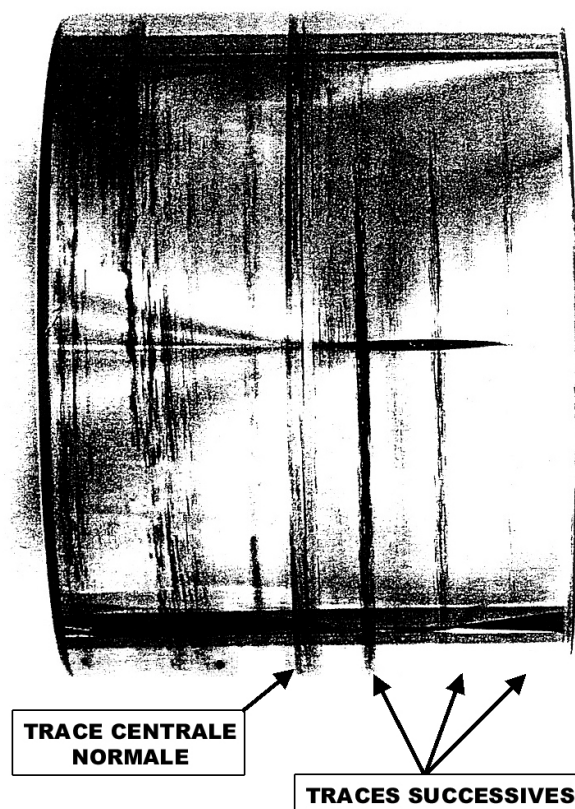
Figure 75 : Atterrisseur gauche, bague de cisaillement interne
