*Accident
survenu le 25 juillet 2000
au lieu-dit La Patte d'Oie
de Gonesse (95)
au Concorde
immatriculé F-BTSC
exploité par Air France*

RAPPORT
f-sc000725

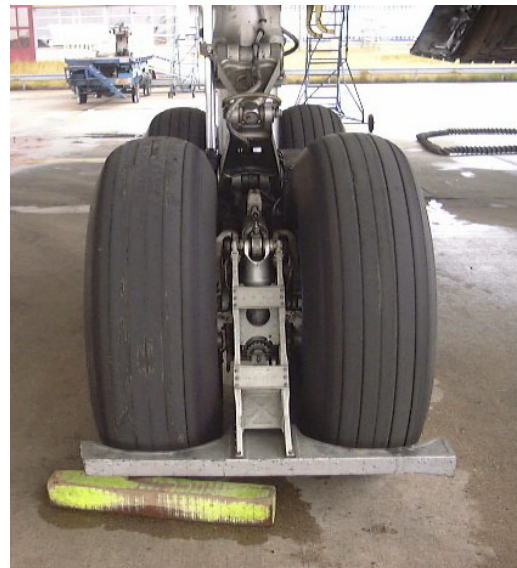
Figure 4 : Déflecteur d'eau

Les déflecteurs sont situés à l'avant de chaque train principal. Leur fonction est de dévier les projections d'eau pour qu'elles ne pénètrent pas dans les entrées d'air des moteurs. D'un poids d'environ quatre kilogrammes, ils sont fabriqués en matériau composite et en fibre de verre (pour les rendre frangibles) à l'exception des éléments de fixation au boggie.

Ces déflecteurs ont fait l'objet en 1995 d'un bulletin service optionnel (SST 32-103 du 12 janvier 1995 modifié le 28 février 1995) qui prévoit d'insérer deux câbles dans le bord d'attaque afin de retenir les morceaux de déflecteurs en cas de rupture. Air France n'a pas adopté ce bulletin service.

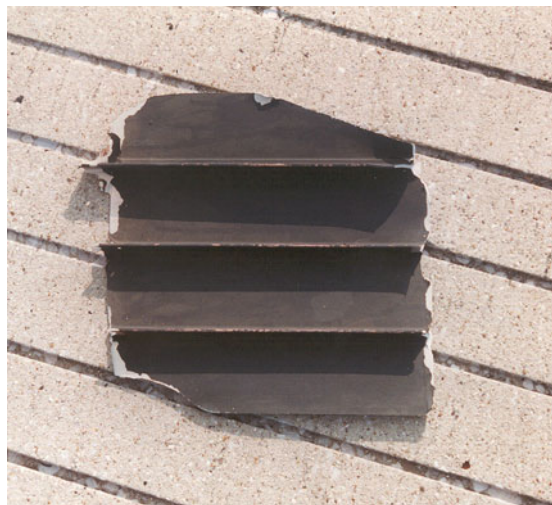
Figure 22 : Pièce retrouvée en ligne 160

Une pièce nervurée de structure de 32 x 32 cm se trouve en ligne 160. Elle est blanche sur la face extérieure et de teinte foncée sur la face nervurée. Elle provient du réservoir 5 de l'avion. Elle ne présente pas de trace de choc.

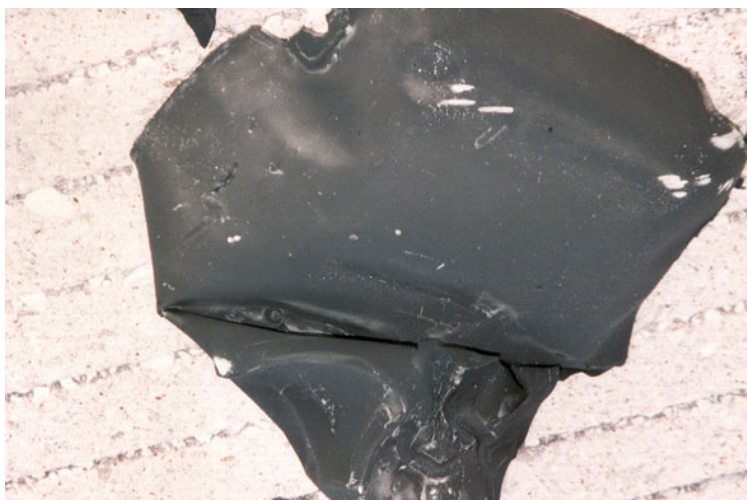
Figure 23 : Pièce retrouvée en ligne 175

Une pièce en alliage, identifiée comme étant un élément de carénage de servo valve de frein du train gauche de l'avion, se trouve sur la ligne 175. Cette pièce est recouverte de poussière de carbone. Elle a été déformée par un choc.

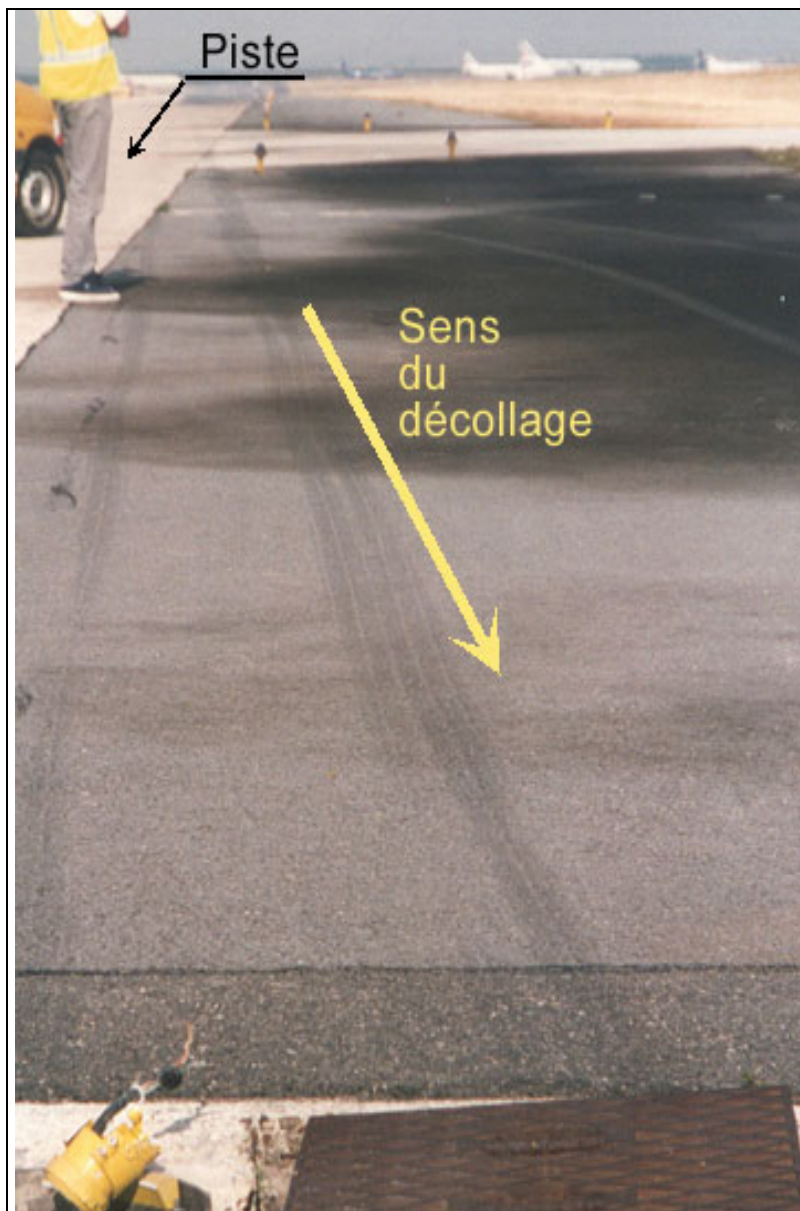
Figure 24 : Traces de la roue n° 2 et de suie sur la piste

Lorsque la trace disparaît vers 2 340 m, sa distance par rapport à l'axe est d'environ huit mètres. Il s'agit du pneu avant droit du train gauche de l'avion

Plus loin, des traces irrégulières du train gauche sont relevées jusqu'à la balise cassée (vers 2 800 mètres).

Après celle-ci, les traces deviennent intermittentes puis elles disparaissent à environ 2 830 m du seuil de piste

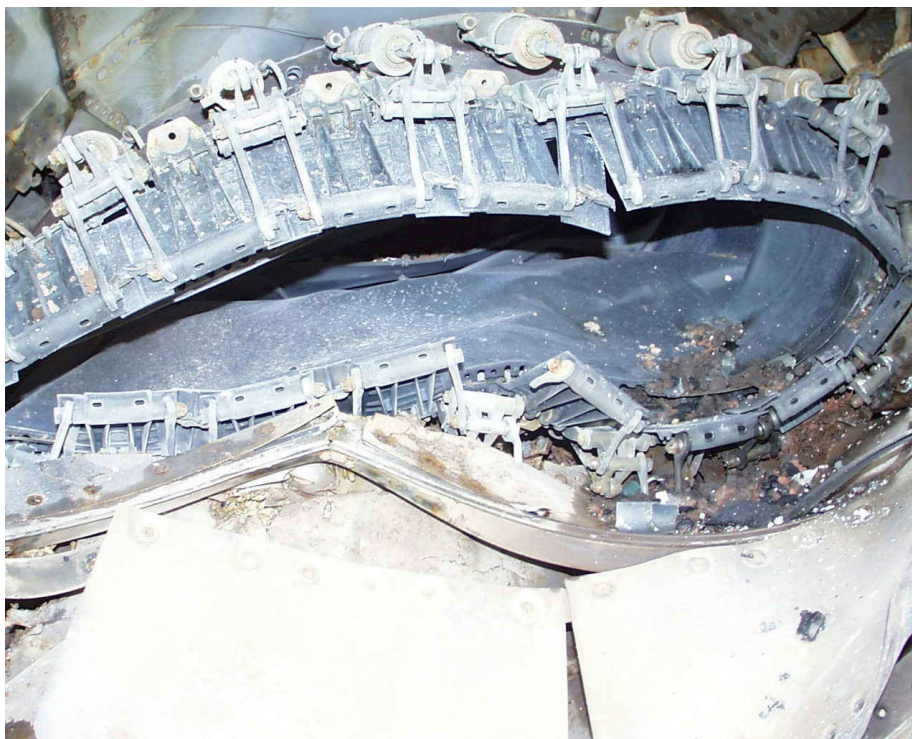
Figure 36 : Tuyère primaire moteur 2

La tuyère primaire du moteur 3 est séparée de la structure de la tuyère secondaire. Cette dernière est arrachée du reste du moteur. Les tuyères des moteurs 1, 2 et 4 sont en place mais aplaties par l'impact au sol.

Les tuyères primaires et secondaires ne présentent de traces de chauffe sur aucun des moteurs. Des traces noires sont visibles sur les panneaux intérieurs des paupières du moteur 1. On constate aussi des traces de suie sur la partie supérieure droite de la structure de la tuyère du moteur 2. Aucune trace de dommages consécutifs à une rupture non contenue n'a été observée.

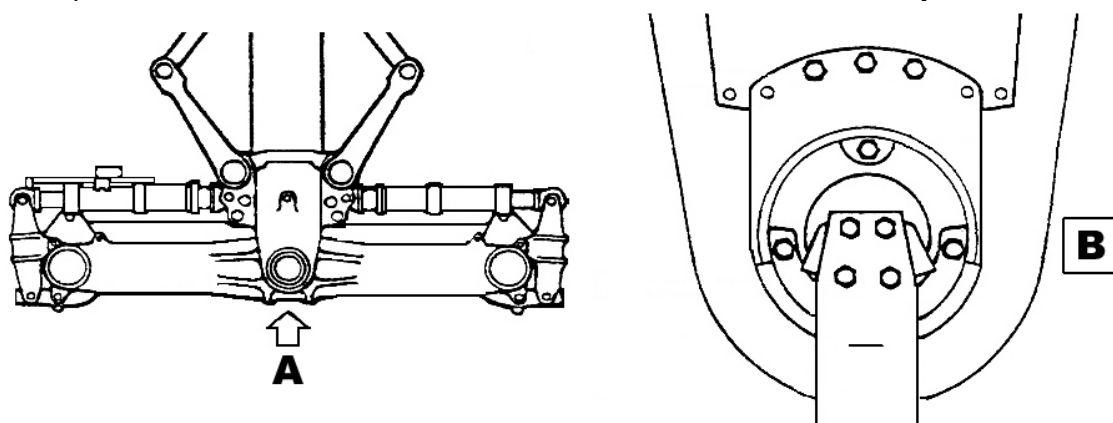
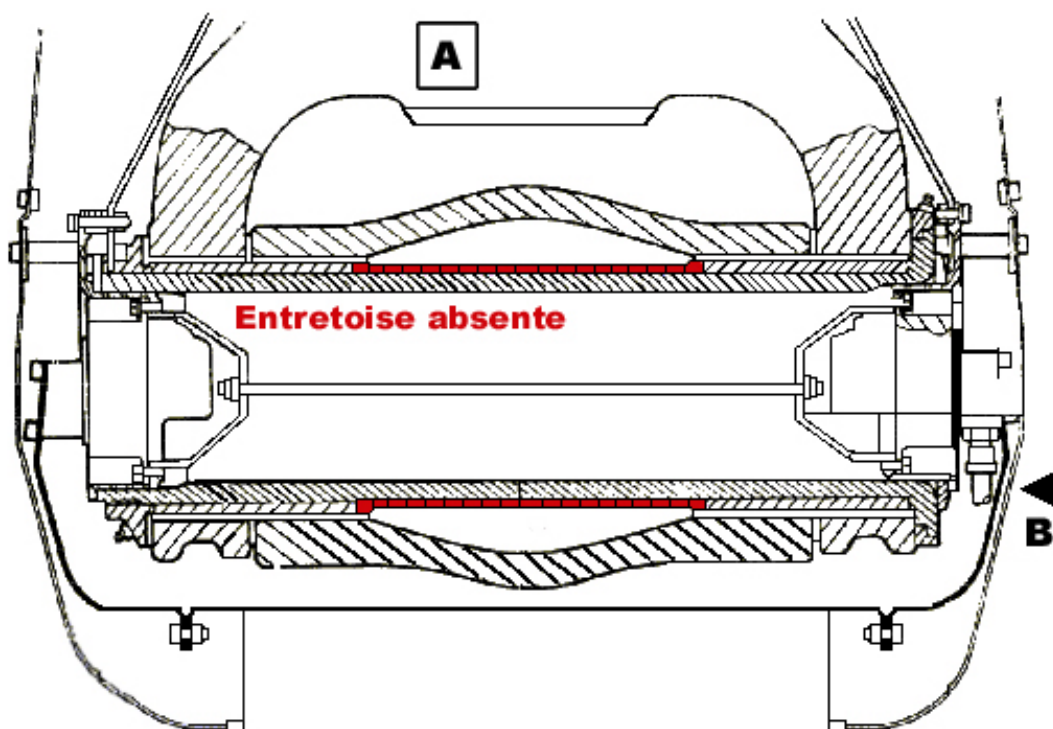
Figure 41 : Axe de liaison fût-boggie

- Il manque l'entretoise centrale maintenant en position fixe deux bagues latérales, sur l'axe de liaison fût/boggie du train principal gauche. Cette entretoise n'avait pas été remontée lors de la « check A01 » effectuée du 17 au 21 juillet 2000.

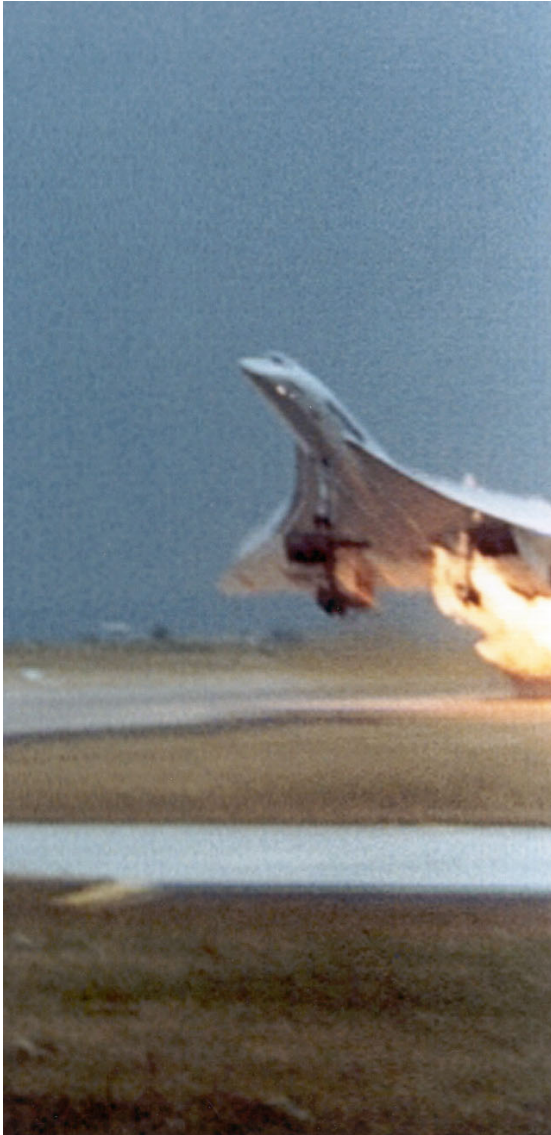
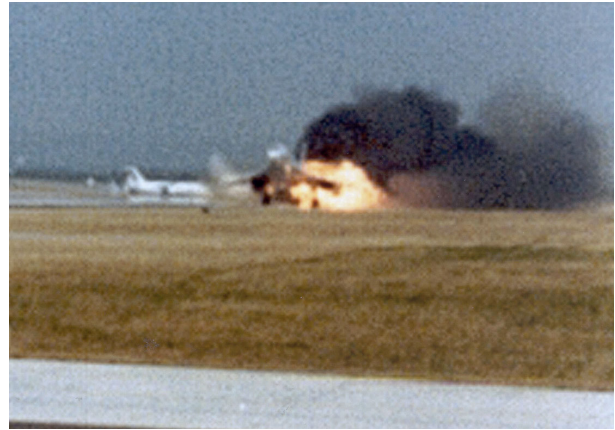
Figure 44 : Reproduction interdite - Source Buzz Pictures/Corbis Sygma

De l'avis général, la phase initiale du décollage était tout à fait normale. Les quatre dards de la post combustion étaient parfaitement visibles. Pendant l'accélération, plusieurs personnes ont entendu des explosions. La première a été perçue quand l'avion était aux environs de W6 et a été suivie de l'apparition d'une flamme. L'embrasement initial s'est produit sous l'aile, entre les nacelles des moteurs de gauche et le fuselage, quelques secondes avant le début de la rotation, l'avion étant aux environs de W7 ou de S5.

Plusieurs personnes décrivent un embrasement en deux phases, faisant état d'une petite flamme ou d'une flamme de type chalumeau qui serait soudain apparue, avant de prendre une grande dimension en largeur (elle entourait les moteurs de gauche) et en longueur (environ une longueur de fuselage). Cette flamme s'accompagnait d'une épaisse fumée noire.

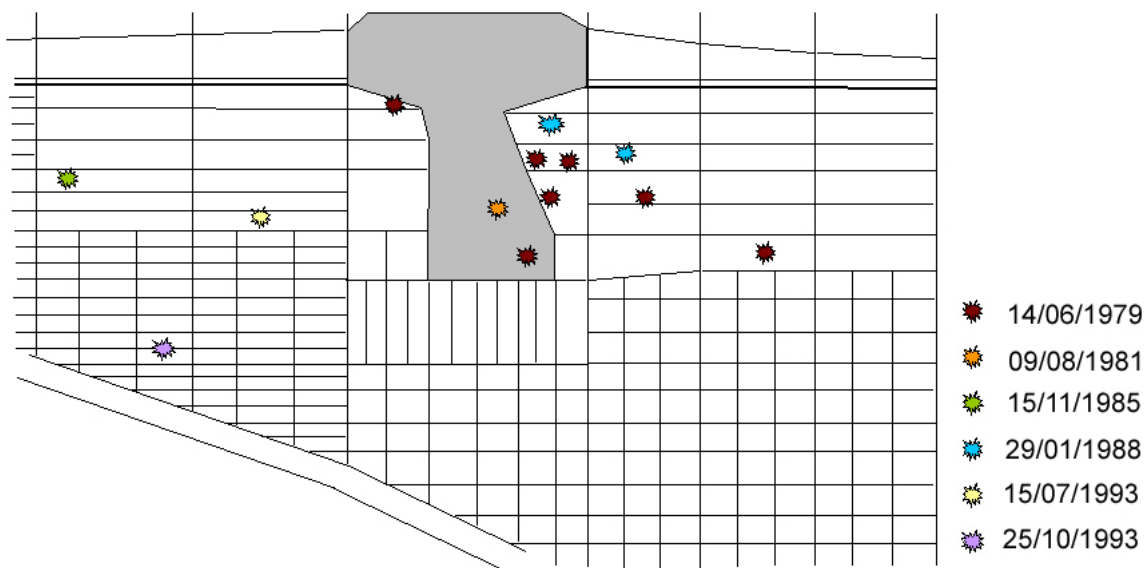
Figure 46 : Impacts avec perforation lors des différents incidents (aile droite et aile gauche)

Eclatement du pneu n° 2 entraînant la détérioration du déflecteur d'eau. Le réservoir 1 avait subi une perforation de petites dimensions, vraisemblablement par un morceau du déflecteur.

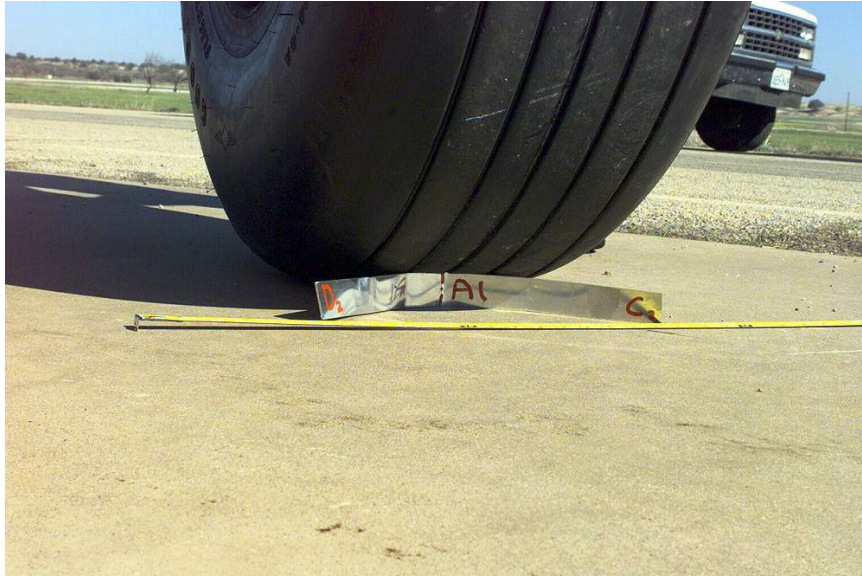
Figure 48 : Position de la lamelle sous le pneu

- un premier positionnement de la lamelle, effectué avec la lamelle en titane, s'est traduit par son écrasement par le pneumatique,
- pour un second positionnement, la lamelle est restée stable sur la tranche et le pneumatique a été entaillé,
- la coupure du pneumatique s'est faite sur toute son épaisseur, pratiquement sur toute la largeur de la surface de contact au sol et selon la forme de la lamelle,
- cette coupure s'est poursuivie sur les épaules et les flancs du pneumatique par une rupture statique selon la direction des fibres des tissus faisant office de renfort de la carcasse,
- des déchirements statiques se sont propagés jusqu'au niveau des talons, soit un peu plus profondément que les déchirements constatés sur le pneumatique de la roue n° 2 du F-BTSC.

La prolongation des lignes de déchirure permet de constater que le morceau qui pouvait être libéré était comparable au morceau de pneumatique retrouvé après l'accident près de la lamelle.

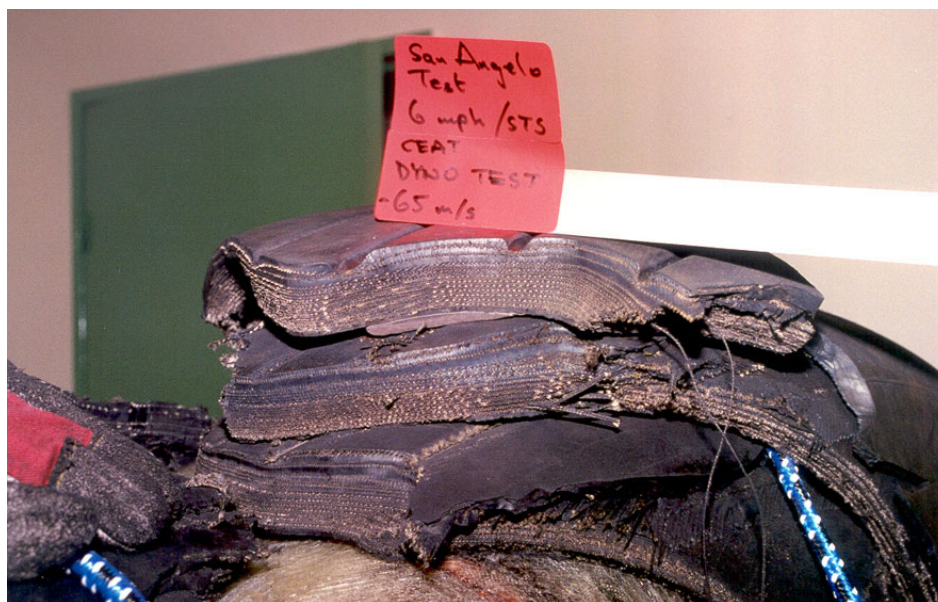
Figure 50 : Coupe de différents pneumatiques Concorde

Divers morceaux des pneumatiques entaillés lors des essais conduits aux Etats-Unis et au CEAT ont été examinés au LRCCP. Les observations ont montré une similitude de leur faciès de coupure avec celui du pneumatique n° 2.

La photo ci-dessous montre la superposition de trois morceaux appartenant, de bas en haut, au pneumatique n° 2 (vitesse de l'ordre de 85 m/s), à un pneumatique essayé au CEAT avec interférence à 65 m/s et à un pneumatique essayé aux Etats-Unis avec interférence à 2,5 m/s.

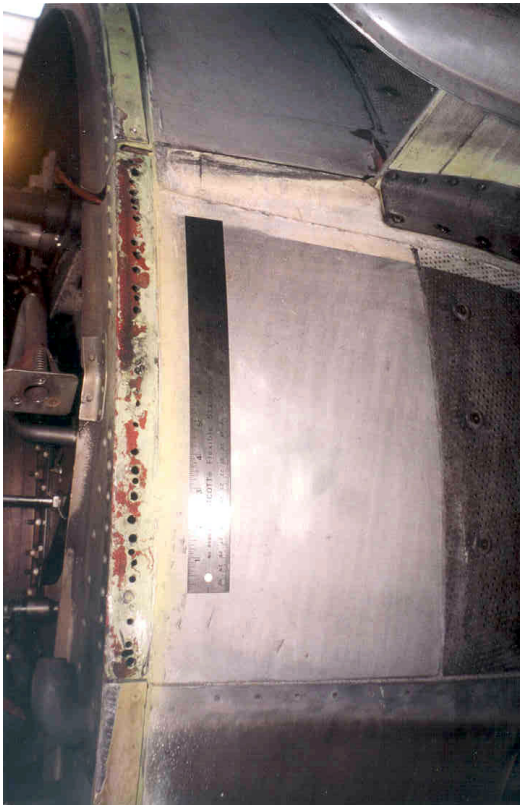
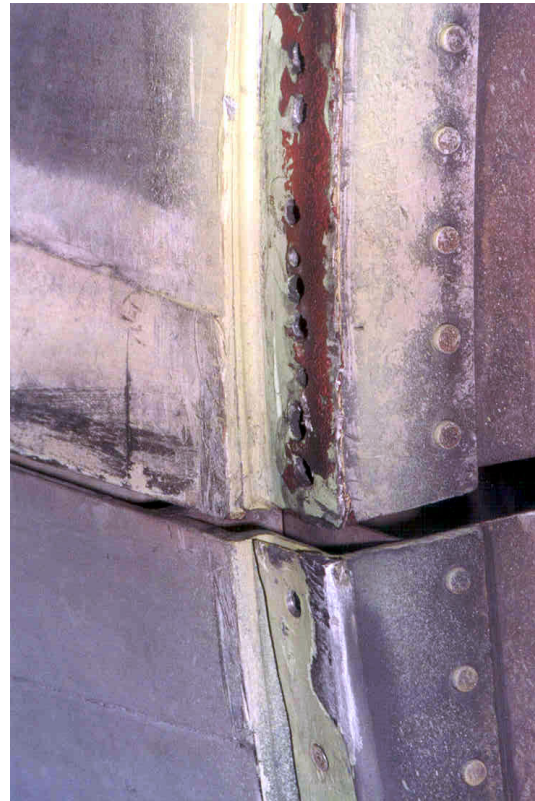
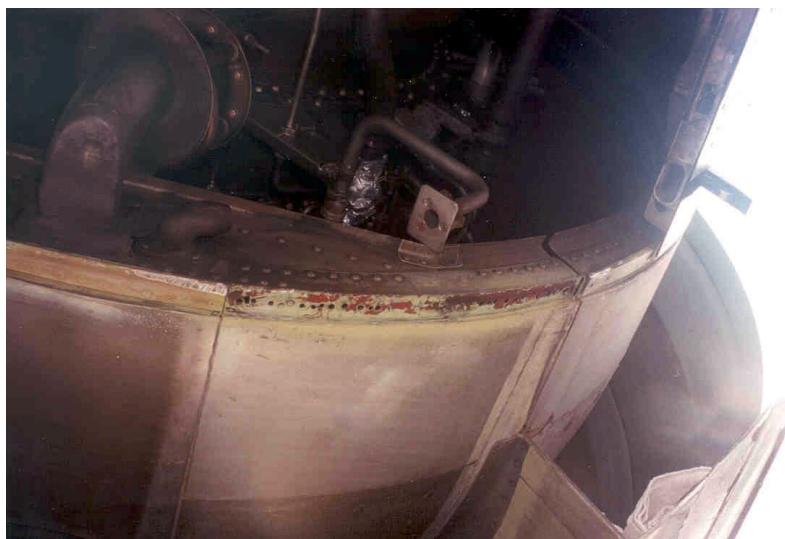
Figure 52 : Photographies montrant la position des bandes d'usure

- il manque la bande d'usure inférieure gauche d'une longueur d'environ quarante-quatre centimètres. Le capot arrière (core cowl door) fermé vient normalement s'appuyer par sa partie avant sur des bandes d'usure,
- le support a été peint d'un primaire époxy vert,

- à l'emplacement de la pièce qui manque, le support est enduit de mastic de type RTV 106 rouge et comporte encore plusieurs rivets ; il est percé de trente-sept trous dont certains présentent des inter-distances inférieures à deux fois le diamètre des trous.
- il n'y a aucune trace de RTV 106 sur les autres parties du support,
- il n'y a aucune trace de RTV 106 sur les bandes d'usure présentes,
- il y a de nombreuses coulures de peinture sur le support et sur les bandes d'usure. La peinture dépasse partiellement sur le capot fan de l'inverseur,

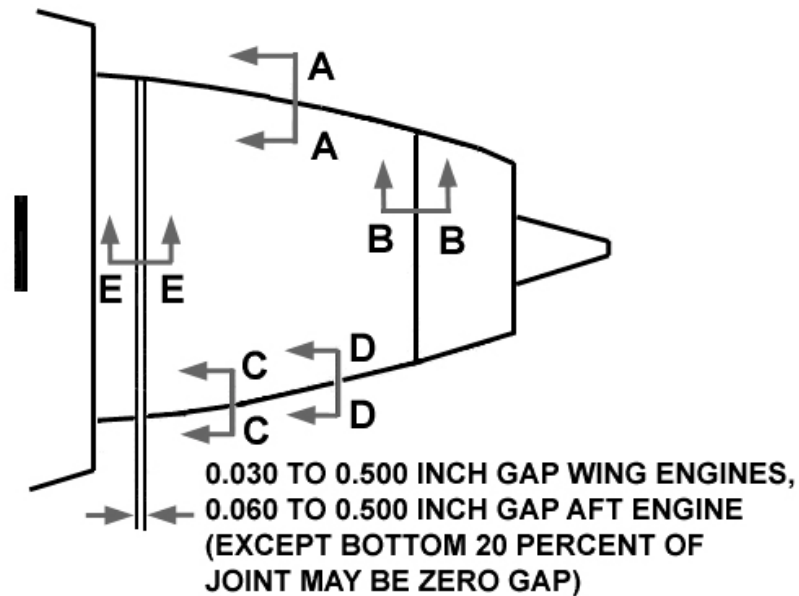
Figure 53 : Schéma de capot arrière

Le jeu entre le capot arrière et le capot de l'inverseur de poussée doit être compris entre 0,030 pouce (0,7 mm) et 0,5 pouce (12,7 mm) comme présenté ci-après.

Lors de l'enquête, il a été constaté sur différents avions que le jeu mesuré à l'arrêt pouvait dépasser ces valeurs sans toutefois atteindre la largeur de la bande d'usure. En revanche, lorsque le moteur fonctionne, et notamment lorsqu'il délivre sa poussée de décollage, la pression à l'intérieur des capots est très importante. Leur déformation paraît alors de nature à expliquer la perte d'une bande qui ne serait plus fixée sur son support.

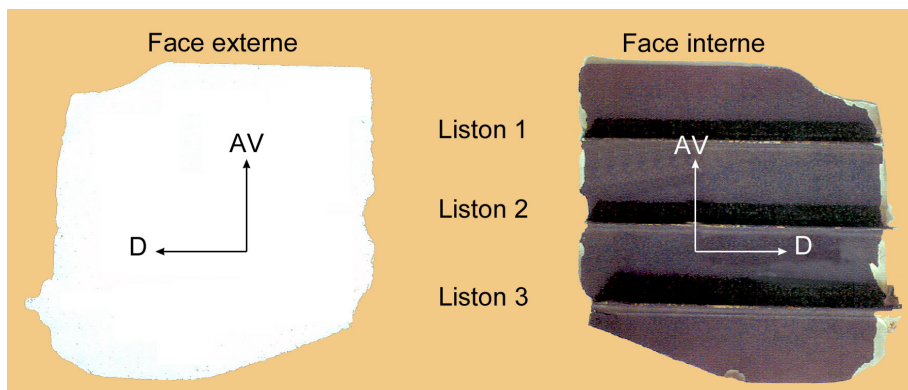
Figure 55 : Pièce du réservoir 5 retrouvée sur la piste

L'élément de structure retrouvé sur la piste mesure 320 x 320 mm. Il est recouvert d'une peinture blanche sur sa face externe et d'un mastic noir (viton) sur sa face interne. Il présente trois raidisseurs (listons) délimitant quatre alvéoles. Un contrôle dimensionnel a permis de l'identifier comme provenant de l'intrados du réservoir 5 et de le situer entre les longerons 55 et 56 et entre les nervures 23A et 24A. La pièce a une épaisseur de 1,2 mm en fond de maille.

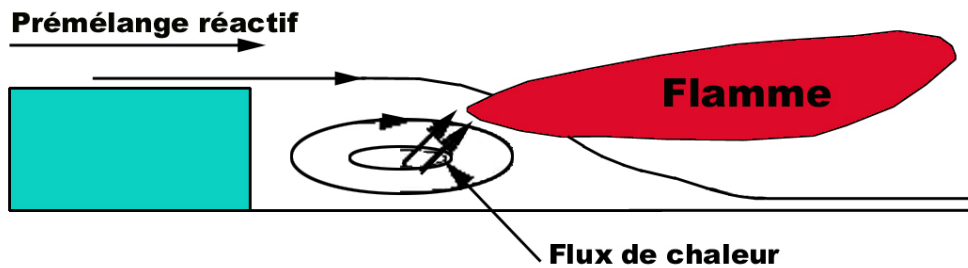
Figure 62 : Zone de recirculation

Ces mécanismes peuvent expliquer la stabilisation de la flamme dans le puits du train d'atterrissage gauche, comme le montrent les photographies de l'avion au décollage. Des

traces de flamme ne sont pas nécessairement alors apparentes sur le fût de train, d'une part parce que la flamme est stabilisée légèrement en aval, d'autre part parce que ce fût est continuellement refroidi par l'écoulement amont.

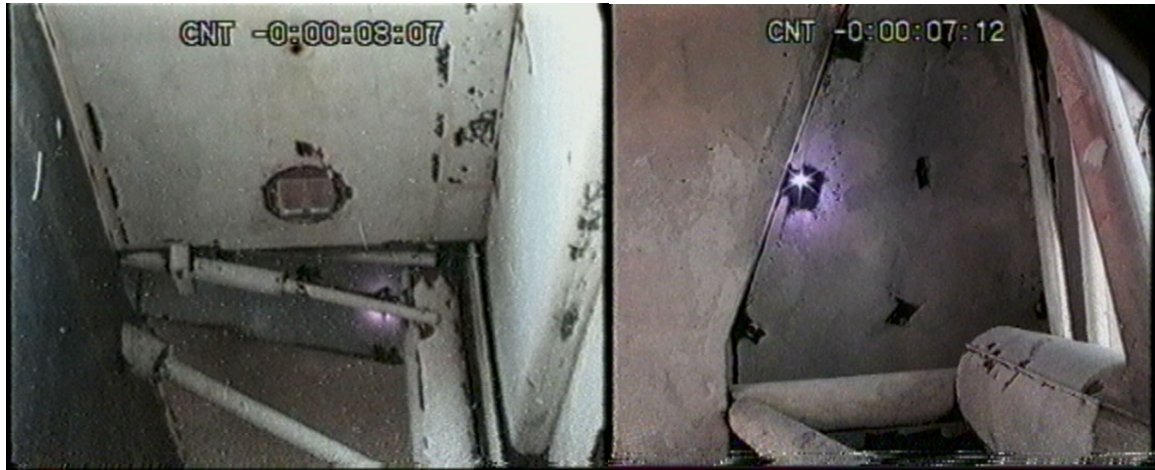
Figure 63 : Essais (Warton) : étincelles électriques générées dans le puits de train

Des essais conduits en Grande-Bretagne (cf. annexe 7) ont confirmé que l'allumage immédiat de kérosène vaporisé était possible dans le voisinage du puits de train avec une étincelle électrique de trois joules. La flamme s'accroche et se stabilise alors directement au contact du puits de train de l'atterrisseur gauche, dans les zones de recirculation.

Bien que les câbles électriques soient en partie protégés par le fût de train, un possible endommagement par la destruction du pneumatique n° 2 ne peut être totalement écarté. Il convient toutefois de noter qu'après les modifications effectuées à la suite de l'événement de Washington, plus aucun cas d'endommagement de ces câbles n'a été rapporté par les exploitants.

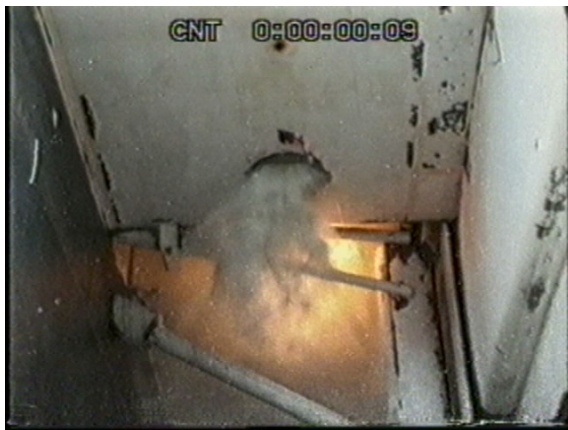
Figure 64 : Allumage après étincelle

Il résulte des travaux résumés ci-dessus que deux hypothèses peuvent être retenues pour expliquer l'apparition de la flamme. L'hypothèse de l'allumage de la fuite par un arc électrique explique l'accrochage de la flamme dans le puits de train, mais suppose que la destruction du pneumatique n° 2 a également eu comme autre conséquence l'endommagement de câbles dans le puits de train.

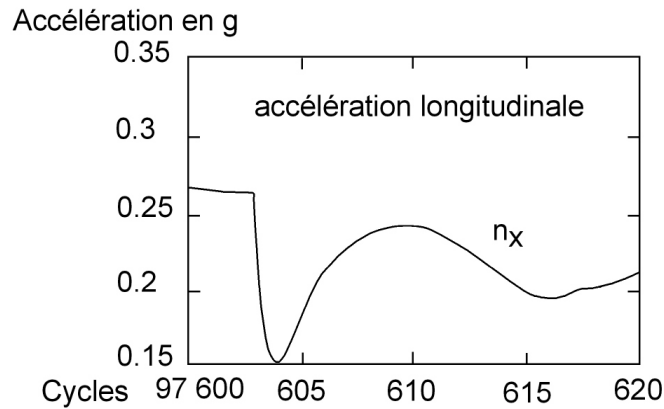
La simulation montre que lorsque les moteurs 1 et 2 subissent leur premier pompage, l'avion est soumis à une perte de poussée brutale proche de la panne double, l'accélération longitudinale étant alors divisée par deux (fig. 67). C'est pratiquement au même moment que le pilote commence la rotation.

Figure 67 : Accélération longitudinale de l'avion (n_x)

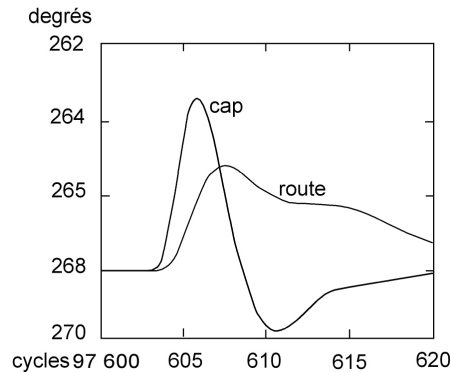
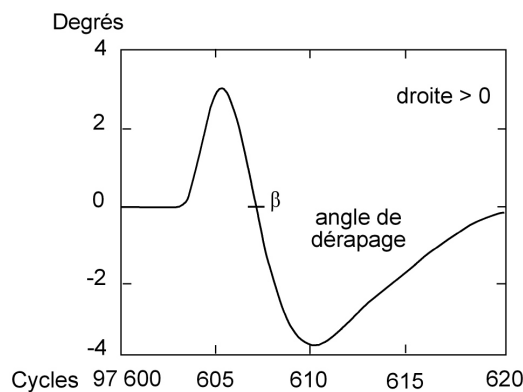
Sous l'effet de la perte de poussée, l'avion subit un fort mouvement de lacet à gauche. Son cap se trouve alors à gauche de sa route, ce qui correspond à un dérapage à droite (fig. 68 et 69). Ce dérapage, d'une valeur de 3° , se traduit par une accélération latérale de plus de 0,2 g.

Figure 68 : Cap et route de l'avion

Figure 69 : Dérapage de l'avion

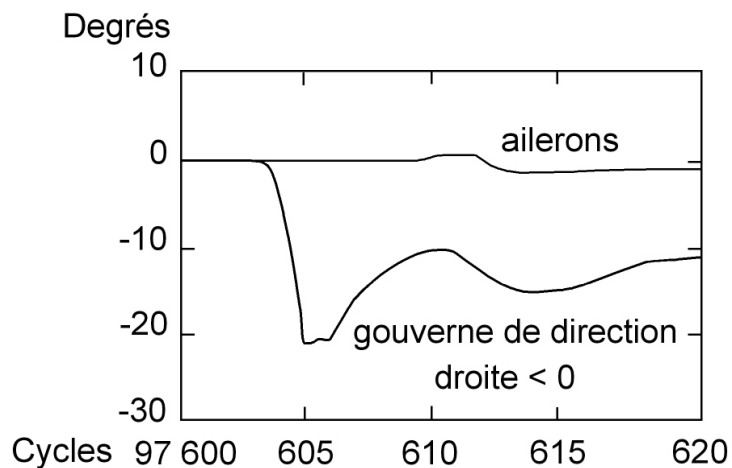
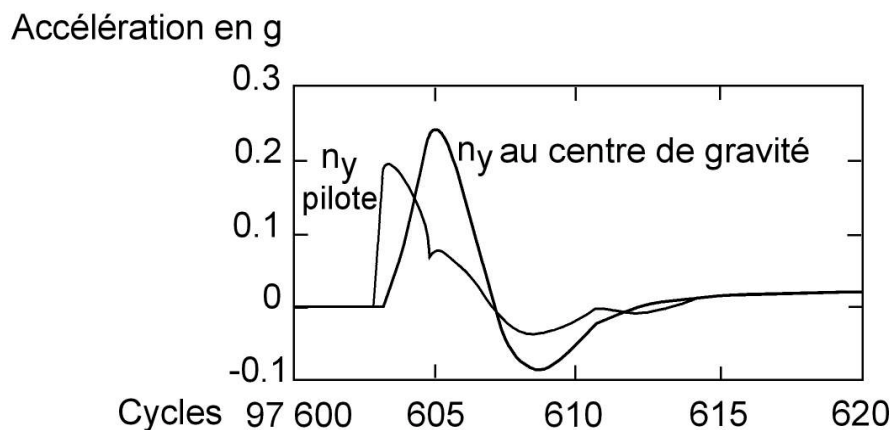
La dissymétrie de poussée a été contrée à la direction : environ 20° de gouverne à droite. Cette valeur est suffisante pour contrer le couple de lacet des moteurs et le cap revient vers la droite à partir du cycle 97605. Toutefois, il ressort des paramètres enregistrés que le palonnier est relâché à partir de 97606,2 : la gouverne de direction repart vers 13° et cette valeur reste approximativement constante durant tout le décollage (fig. 70). Or, une seconde avant ce relâchement, le calcul montre que l'accélération latérale ressentie en poste a perdu plus de la moitié de la valeur qu'elle avait atteinte pendant l'embarquée initiale, alors que l'accélération latérale au centre de gravité - qui signe l'embarquement effectif de trajectoire - est maximale. Ce décalage entre les accélérations latérales ressenties en poste et celles agissant sur la trajectoire de l'avion au centre de gravité peut permettre d'expliquer l'action du pilote sur la gouverne de direction.

Figure 70 : Position de la gouverne de direction

Figure 71 : Accélérations latérales

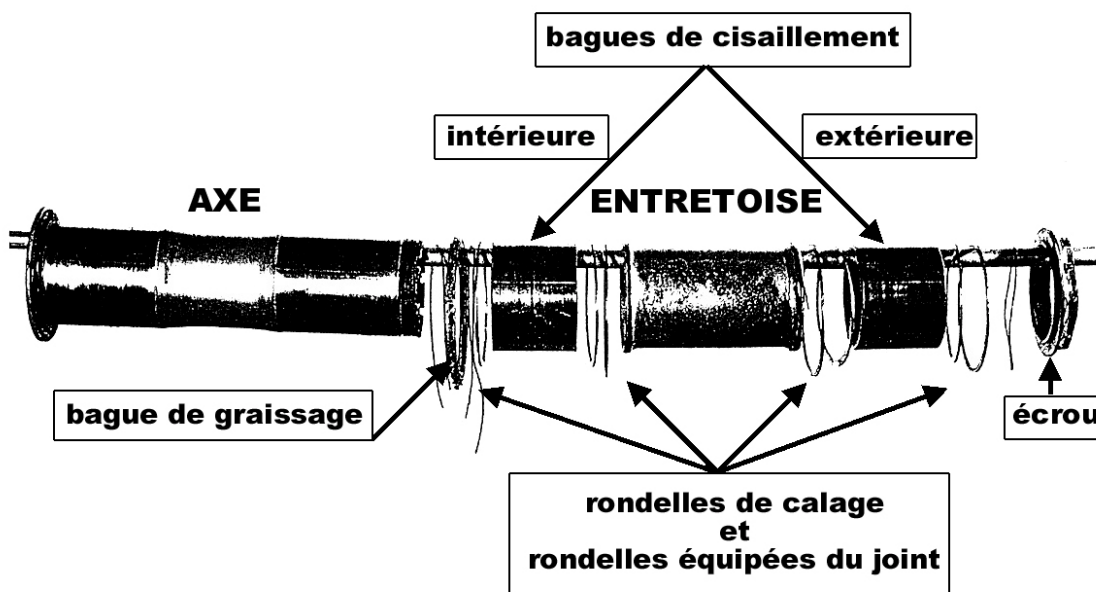
Lors de la dépose du boggie, l'outillage d'extraction n'a pas été utilisé. Seules les bagues ont été extraites après enlèvement de l'axe. L'entretoise est restée sur le boggie. Parce qu'il utilisait la référence de son document de travail, l'AMM, le personnel n'a pas trouvé l'extracteur en magasin. La vérification effectuée après la découverte de l'absence de l'entretoise le 23 octobre 2000 a confirmé l'existence de deux extracteurs.

Lors du remontage, les bagues de cisaillement ont été positionnées directement dans leur réceptacle sur le fût, avant la repose de l'axe. Ceci n'a pas permis de détecter l'absence d'entretoise sur le nouveau boggie.

Figure 74 : Atterrisseur, éléments de l'articulation du balancier

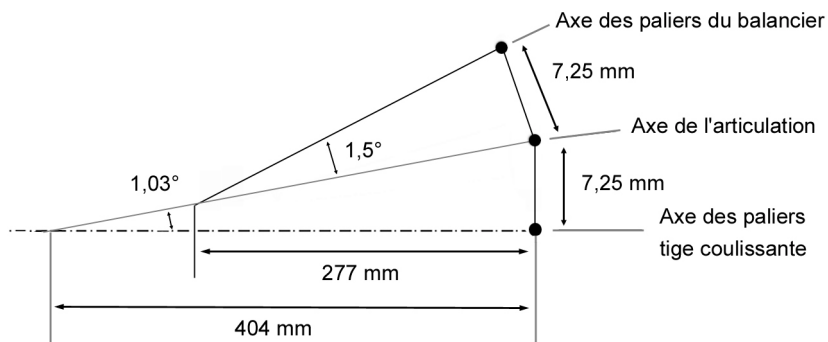
Le déplacement maximum de l'axe géométrique du balancier résulte du cumul de ces deux mouvements, ce qui correspond à 14,5 mm au rayon soit un cône d'angle au sommet de 5°, la pointe du cône étant située au centre du palier extérieur.

Figure 76 : Effet de l'absence de la bague sur la géométrie de l'articulation

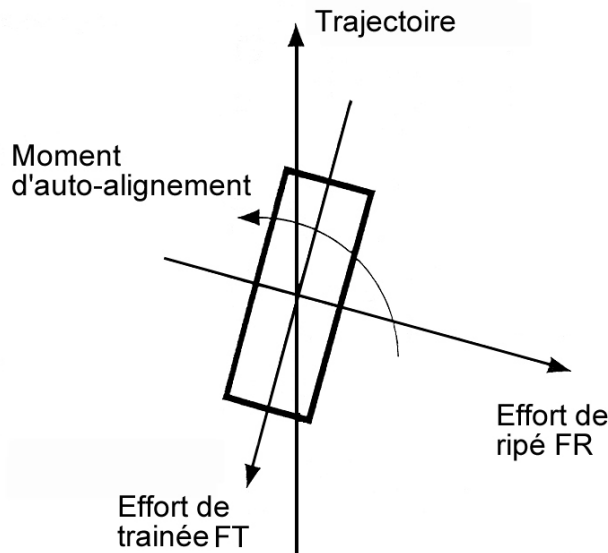
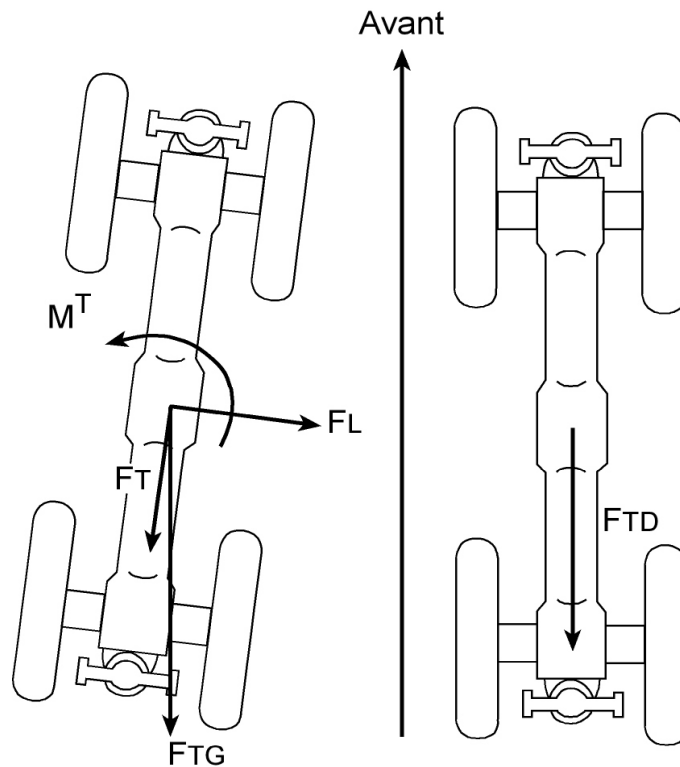
Il faut également considérer l'effet d'un éventuel ripé. Le déplacement total de la bague de cisaillement peut produire en effet des efforts latéraux en raison de l'apparition d'un angle de ripé. Les études montrent que pour des angles de ripé inférieurs à 5°, le moment d'auto alignement qui apparaît tend à ramener la roue dans l'axe de roulage.

Figure 77 : Comportement type d'un pneumatique en ripé

Figure 78 : Efforts en situation de ripé

En résumé, le bilan des forces au centre du boggie se solderait par un moment d'auto alignement et deux efforts dont la résultante serait une traînée accrue, c'est-à-dire une tendance à faire partir l'avion à gauche. L'ordre de grandeur de cette traînée parasite serait au plus de l'ordre de 1 000 daN, très faible par rapport à la poussée des moteurs. L'influence d'un éventuel ripé sur la trajectoire serait donc faible, voire négligeable.
